鉛バッテリ再生・劣化防止装置

性能評価試験結果

本機は、鉛バッテリ特有の性能劣化を復元し、寿命を最大限伸ばすために開発いたしました。

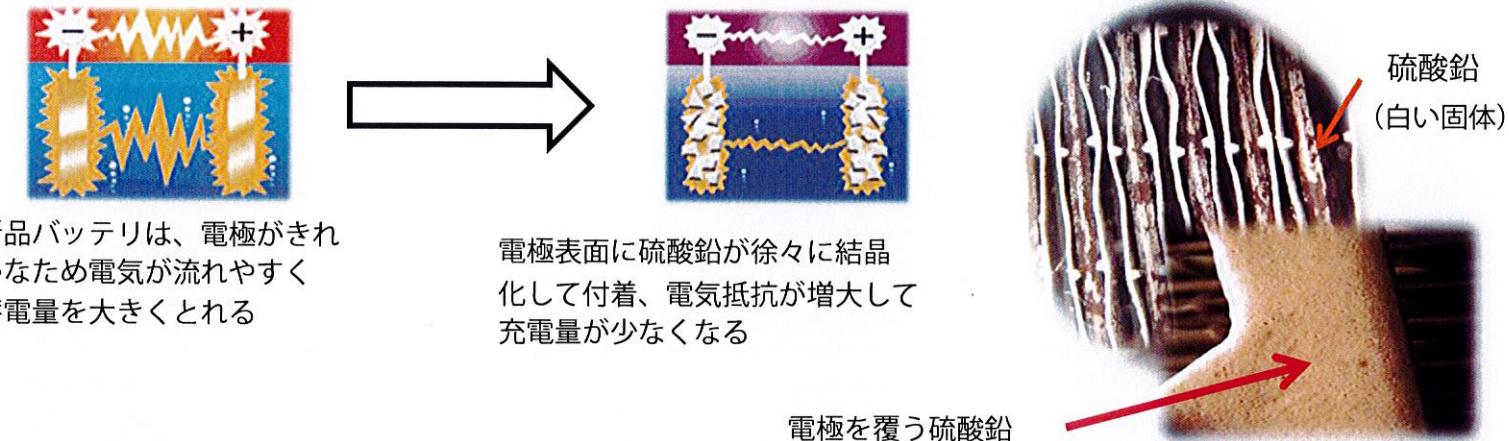
鉛バッテリは、鉛電極と硫酸液の化学変化で電気を蓄え放電します。この時に硫酸鉛(サルフェーション)が生成され電極に付着することで、電気を徐々に通さなくなります。

この現象が大きくなると蓄えられる電機の量が少なくなり、一般的に鉛バッテリの寿命と判断されます。

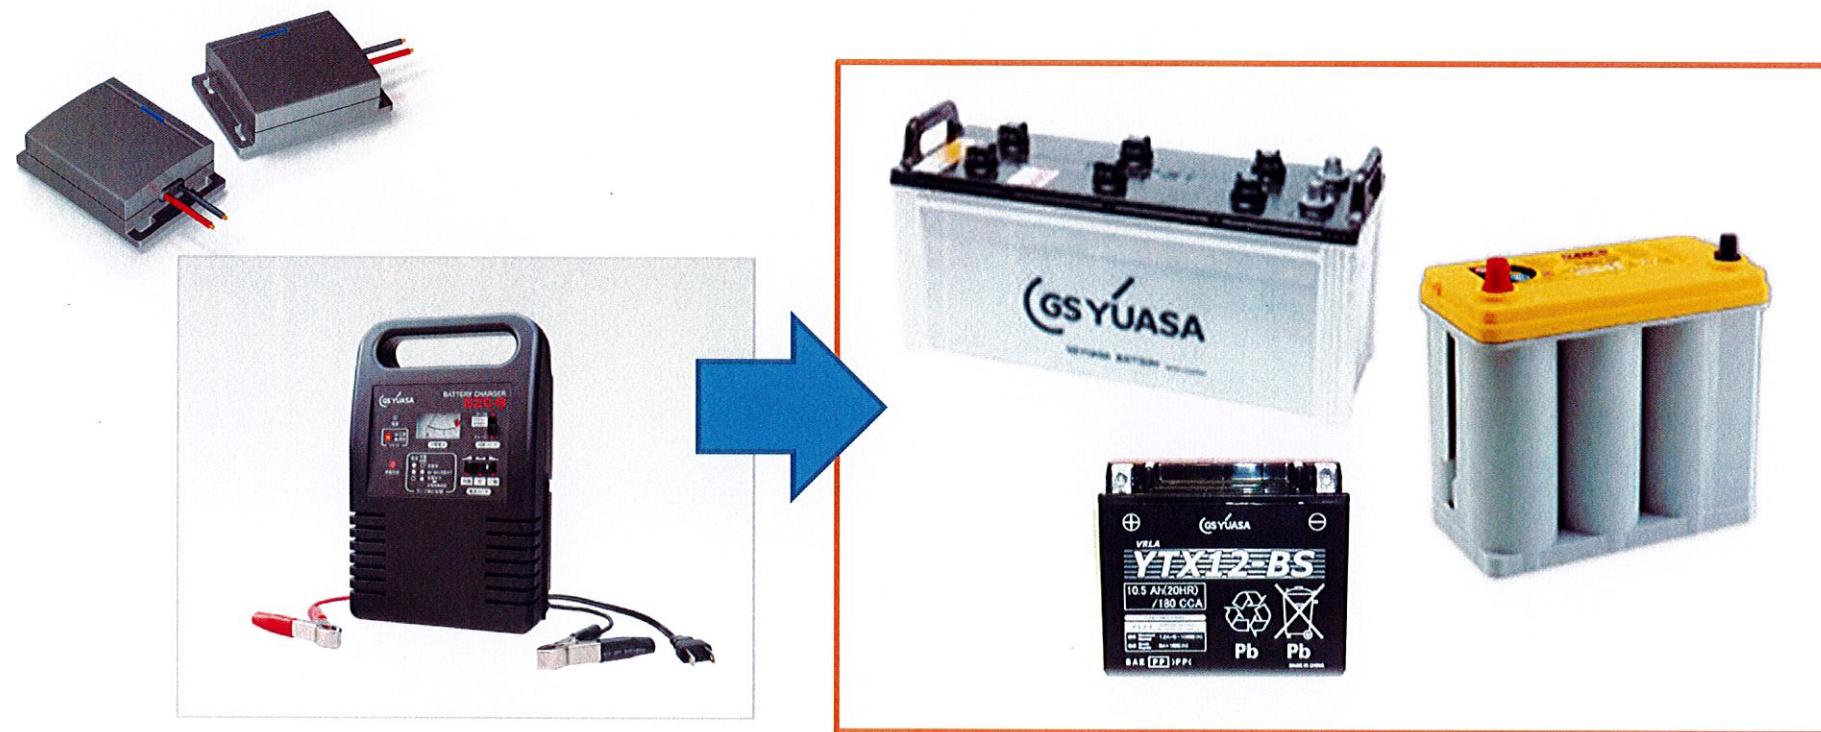
ターボモードによる実用レベルへの回復効果

バッテリ充電時に、より強力なパルスを発生できるターボモードによるバッテリ実用レベルまでの回復能力を評価しました。

※ターボモードは、充電器の接続時以外でも、満充電時またはバッテリ電圧が高い場合にも起動します。

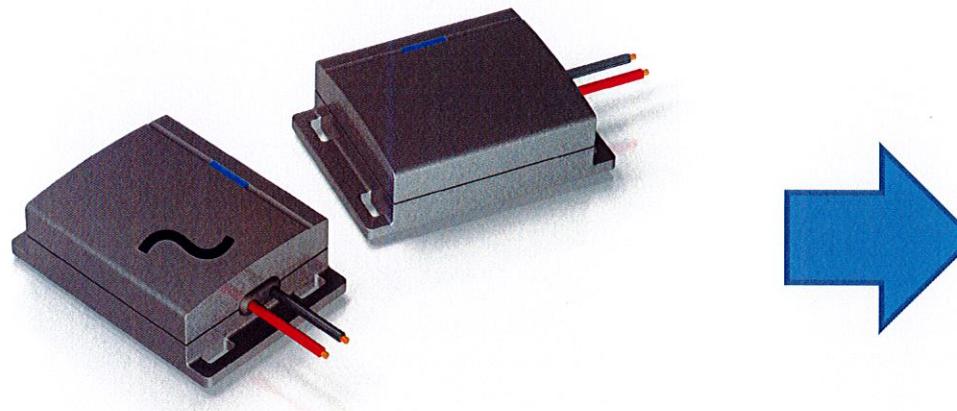
常時装着による性能維持効果

本機をバッテリに装着し続けることで、硫酸鉛の電極付着を常時抑える効果について、長時間にわたるバッテリーの挙動変化を評価しました。

鉛バッテリは、普通に利用しても3年で3割程度の性能低下（劣化）が発生してしまいます。
新品バッテリから3ヶ月利用すれば、約2%の性能低下が生じることになります。

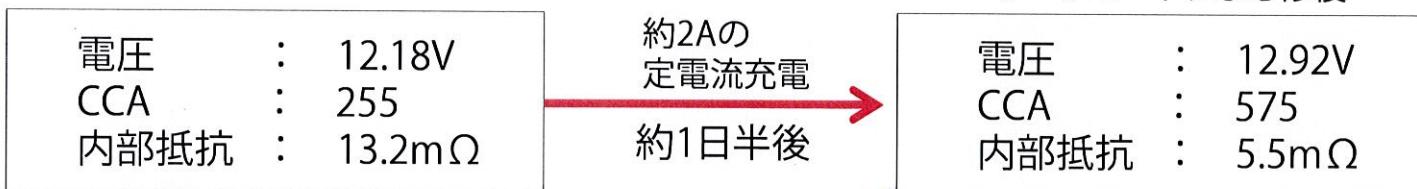
初期状態からの回復

2016年6月13日

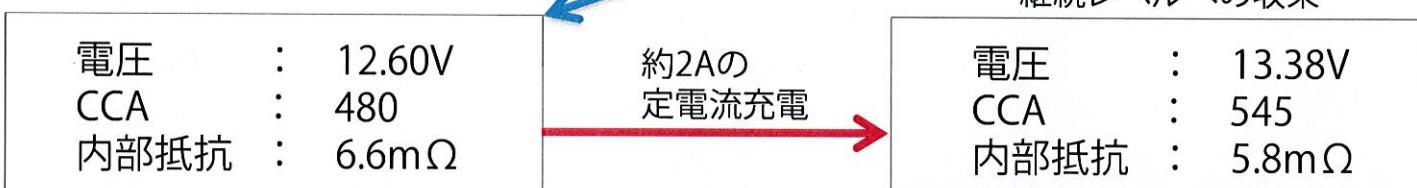
装着後、約2週間経過

電圧、CCAが低下
抵抗値は安定状態
に収束しつつある。

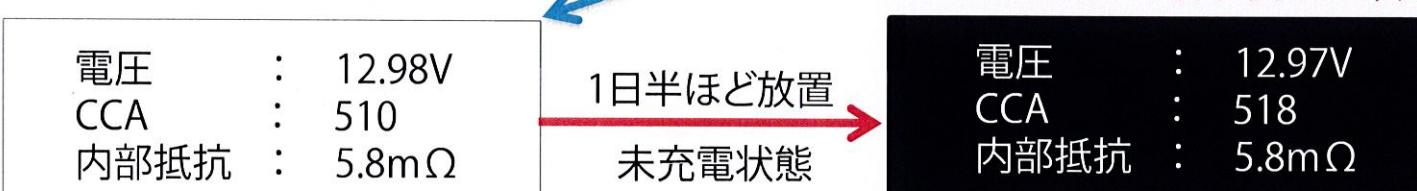
装着後、約1ヶ月間経過

内部抵抗、CCAが
ほぼ安定。吸収電圧
が大きくなっている。
ほぼ安定状態となつ
た。

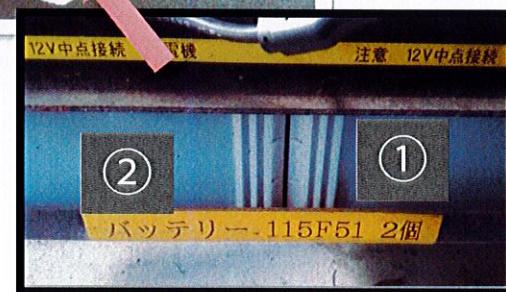
搭載バッテリ (約4年間運用)

DC12V鉛バッテリ「115F51」X直列 2基
24Vで運用

※新品バッテリのCCA値：575

装着前のバッテリ状態	
① (前頁写真右)	
電圧	: 11.74V
CCA値	: 225
内部抵抗	: 13.1mΩ
② (前頁写真左)	
電圧	: 12.04V
CCA値	: 325
内部抵抗	: 9.1mΩ

実用レベルまで修復 修復後のバッテリ状態	
① (前頁写真右)	
電圧	: 12.84V
CCA値	: 370
内部抵抗	: 8.0mΩ
② (前頁写真左)	
電圧	: 12.86V
CCA値	: 480
内部抵抗	: 6.2mΩ

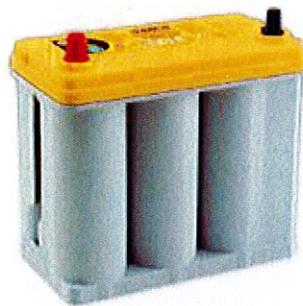
OPTIMA YT-B24R T1

- 小 (JIS) ポール仕様
- CCA (EN) : 460CCA
- 20時間率容量 (EN) : 38Ah
- 購入日 : 2012年5月

× 2台 (直列24V)
